NPO 法人 日本ビオトープ協会 (2018.10.12) ビオトープアドバイザー用 ・ 技術メモ No. 7

「台風 21, 24 号による樹木の倒伏、幹折れ等の被害について」

NPO 法人日本ビオトープ協会

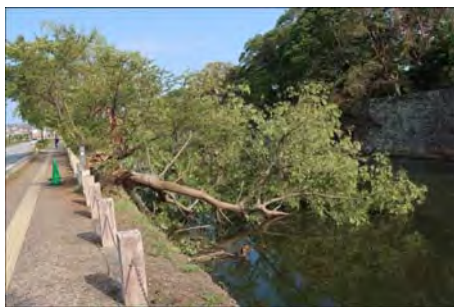
事例 1 折れて堀に落ちた樹木（ネムノキ）

根が腐朽しています。白くなっている部分が白色腐朽です。堀の急斜面の肩部分にあり根が張りにくいことももう一つの原因と考えられます。

写真 1 折れて堀に落ちたネムノキ

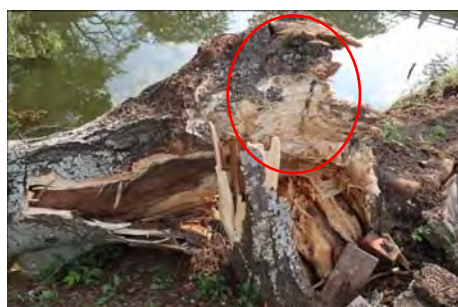
写真 2 根が腐朽している

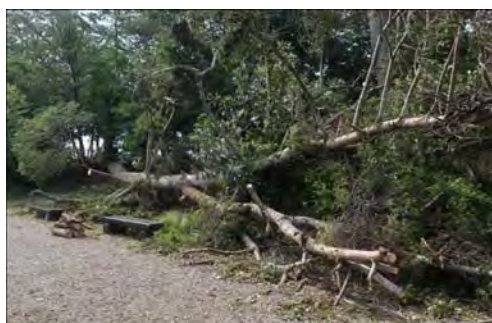
モミノキの大木が3本あるが2本が被害。このモミも根元に腐朽が見られます。

写真3 倒れたモミの巨木

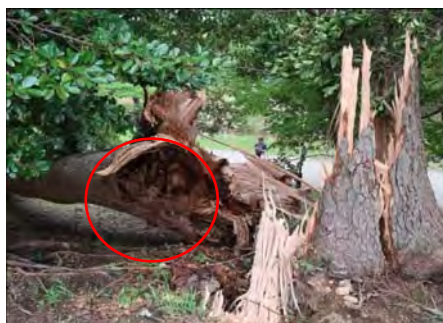
写真4 根元に腐朽が見られる

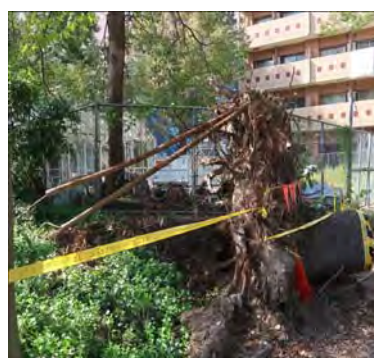
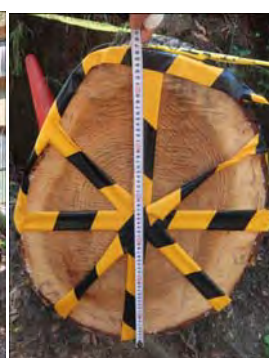
事例3 モミノキの根元ねじれ亀裂・剪断破壊 (写真5,6)

事例2に隣接するモミノキで大きな力でねじれて亀裂し、材が剪断破壊し、隣接のモミノキに寄りかかる。内部に腐朽が見られるが異常な力が加わったと考えられます。

写真5,6 モミノキ剪断破壊

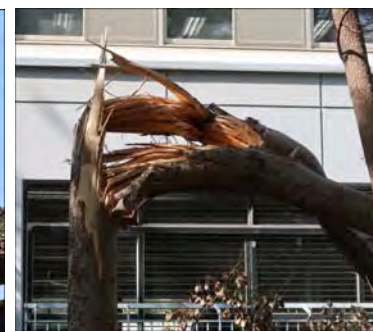
事例5 幹に欠陥があるヒマラヤスギ (写真9,10)

幹の上部で切断された後であるが、よく見ると幹腐朽が見られる。

写真9,10 幹に欠陥のヒマラヤ杉

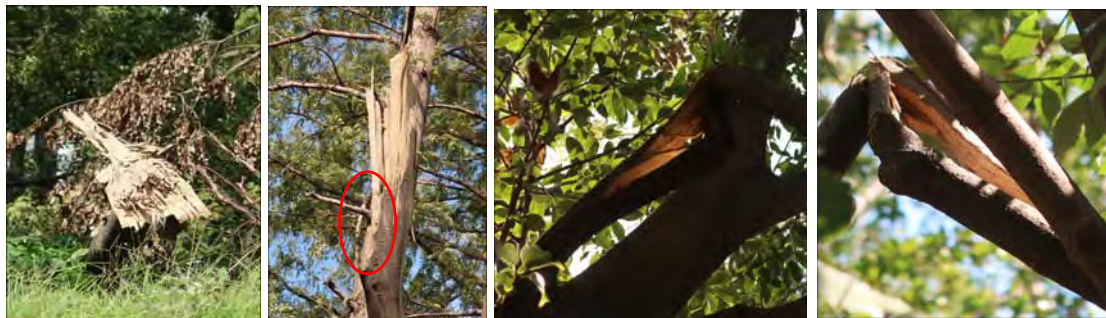
事例7 大枝が亀裂し折れたエノキ (写真 13,14)

大枝がはがれ落ちた事例であるが、分岐部の結合部が弱い状態になっています。

事例8 裂けたアラカシの大枝 (写真 15,16)

上下に時間を変えて大きな力が働いたため、裂けて広がった状態

写真 13,14 大枝折れのエノキ

写真 15,16 裂けて広がったアラカシの大枝

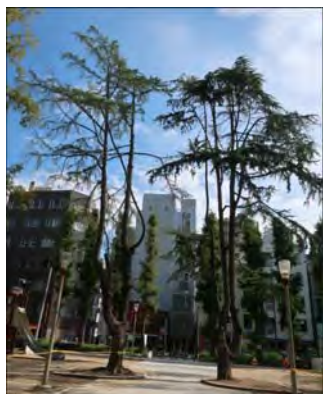
大阪のある公園ではヒマラヤスギの倒伏や幹折れ・枝折れとクスノキが高さの割に幹が細く被害も見受けられたが、メタセコイアの被害は見られなかった。ヒマラヤスギの枝葉量、樹勢は悪い。メタセコイアの生長は早いが根系発達が良いと考えられる。

写真 17 ヒマラヤスギ

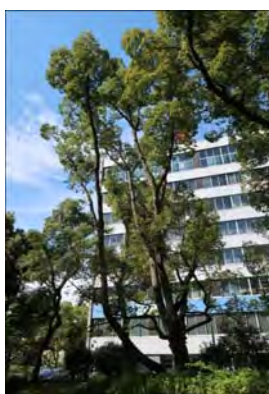
写真 18 クスノキ

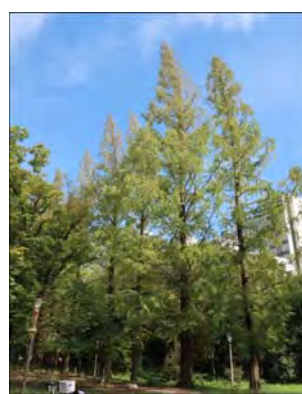
写真 19 メタセコイア

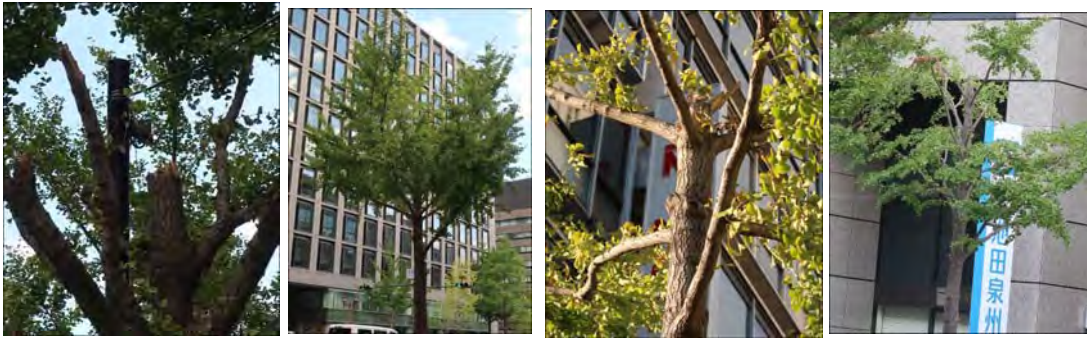
大阪のメイン通りの街路樹にイチョウであるが、芯の折れが異常に目立った。根返り倒伏はほとんど見られない。考えられることは4列に平行して北～南に4km列植になっているため、台風21号の南風に対して樹林群であり、個々の樹木に対する風当たりは弱まることになる。また中央の2列は幅4mの分離帯になっているため、土壌基盤域に対する根系発達も南北方向に特に伸びられると考えられる。このことが根返り倒伏が少ない原因と推測される。しかし、樹林群の上部に伸びた芯・中心部分には大きな風の力が加わり折れる被害が多かったものと思われる。交差点部分に多いような気がするのも連続性がやや途切れて強い風が風下側の最初の樹に当たったものと推測されます。

写真 20～23 イチョウ街路樹の芯折れ状況

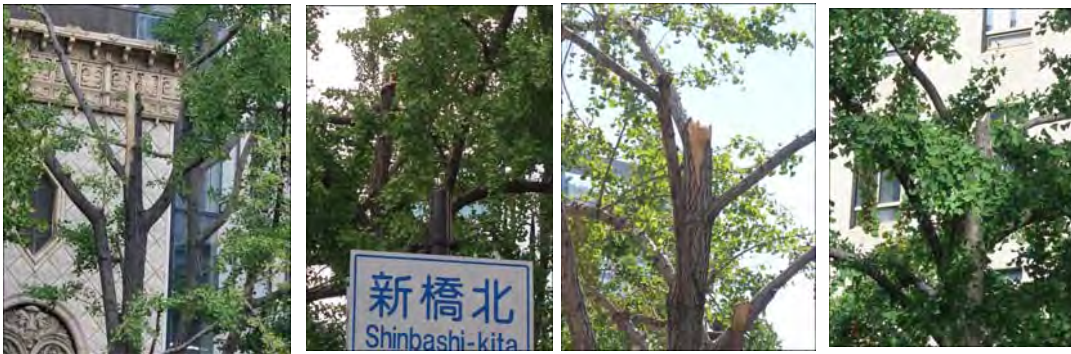
写真 24～27 イチョウ街路樹の芯折れ状況

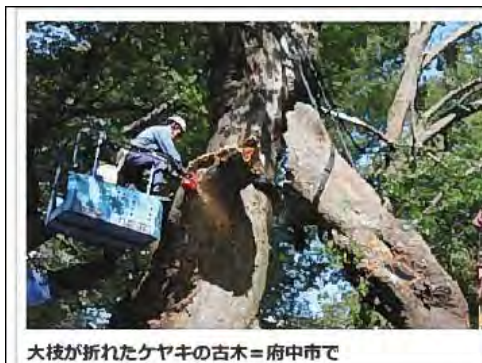
大枝が折れたケヤキの古木＝府中市で

写真 29 東京新聞による写真。ロープで落下防止

枝折れ、幹折れ、倒伏を事前に予防することは、今回のような異常な強風（観測史上第一番相当）に対して困難な挑みであるが、基本は健康で根が十分に張れる樹勢の良い樹に育つ土壌を含めた環境を整えることが 1 番である。重要な大木や価値のある老木、歴史のある町並みの樹などに対しては以前紹介した「**樹木の新ケーブリングシステムコブラシステムについて**」を行う方法がある。このシステムについての詳細は今回省くが、台風 24 号に対し、歴史有るケヤキ並木に事前にロープによるケーブリングをしておいた結果、老木の大枝が折れたが、路上への落下を防ぐことができたとの報道がされている（東京新聞）。樹の欠陥を観察し、仮に
