## NPO 法人 日本ビオトープ協会 (2021.12.07) ビオトープアドバイザー用 ・ 技術メモ No.15

### 「クマノザクラ・実生苗育成における1年目の課題」

NPO 法人日本ビオトープ協会

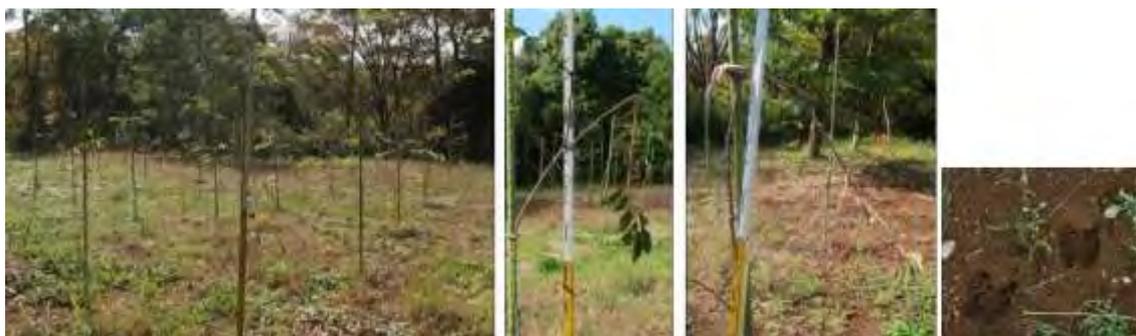
1つはシカによる被害で、大半の葉が喰われ、その際に芯が折れてしまった木が全体の

53% (活着 88 本中 46 本の芯折れ) に達していた。ここの圃場は全体で 36ha もあり、多様な樹木が植えられており、自分も多様な実験で古くから利用している。管理の人に聞いたがシカが来ることはまれにあっても樹木の被害を受けたことはないという。自生地の状況を聞いてみるとシカはクマノザクラが大好きで、被害は多いらしい。秋になりシカの届く範囲で食べられる柔らかい葉が被害にあったものと推測される。シカに対する防護柵は行うことになるが、まずは添え木を長くし、折れた枝を剪定し結束をし直した。

写真 12 葉の少ない圃場 (10 月 28 日)

写真 13, 14 芯折れ被害樹

写真 15 シカの足跡

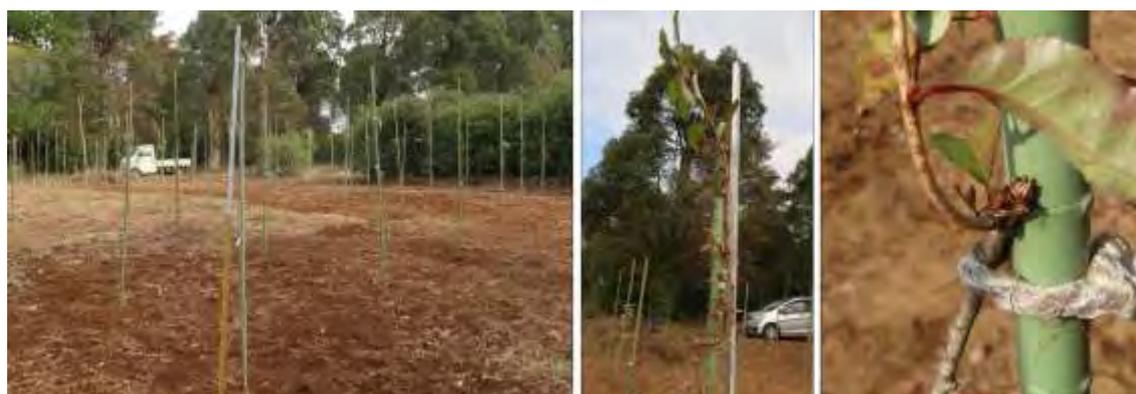
写真 16 新たな添え木と結束後の圃場

写真 17, 18 結束直し

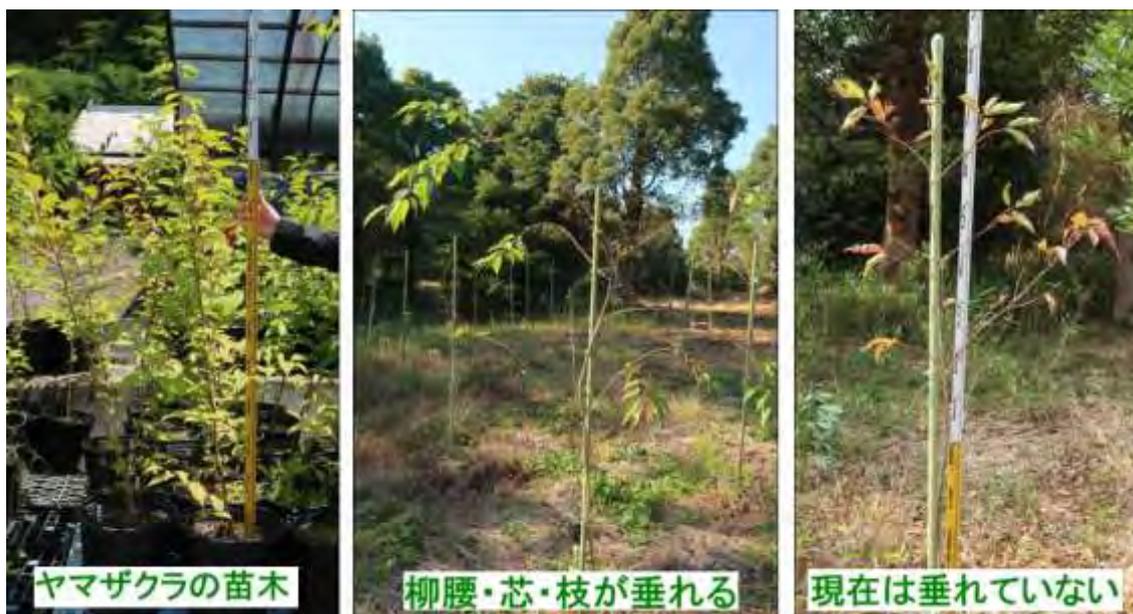
シカ被害意外にその生態的特性として気づいたことは、枝垂れ性の苗が多いことである。枝垂れる木があることは文献にも記されていて、ポット苗を見たときにも先端が傾いた木があり、多少の違和感を持ってはいたが、実際に見ると改めて感じるものがある。図2のようにヤマザクラの苗木はすっとまっすぐ幹が伸びている。一方クマノザクラはまっすぐ芯が上に伸び枝も垂れない形の木もあるが、芯になる主幹自体が柳腰のようにくねくねし、枝も垂れる木も数多く見られる。しだれ桜の様に完全に枝垂れるほどではないが、幹と枝がしっかりしない状態では商品として出荷するには課題が残る。もう少し大きくしてからでないと移植場所での管理がかかると思われる。しかし商品としての出荷ではなく、研究対象としてみると、面白くもある。シカによる被害樹の剪定手法と次年度の伸び、枝垂れ性の苗木のいくつかを下部の新芽上部で剪定し、太い枝を出させてよりしっかりさせるなど手法による研究余地はあると考えられる。古座川町の圃場写真に枝垂れ性がもう少し成長したと思われる木が写っていた。おそらくある程度主幹がしっかりしてくれば、葉張りのある樹形に育つと思われる。

図2 ヤマザクラの苗木とクマノザクラの2種類の例

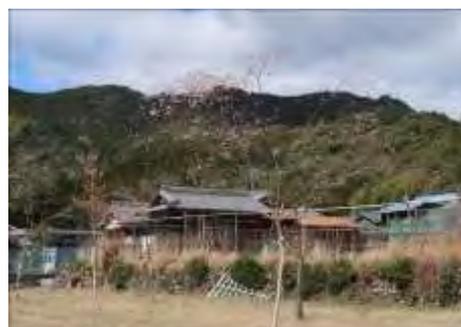
写真19 古座川のやや垂れ性の木

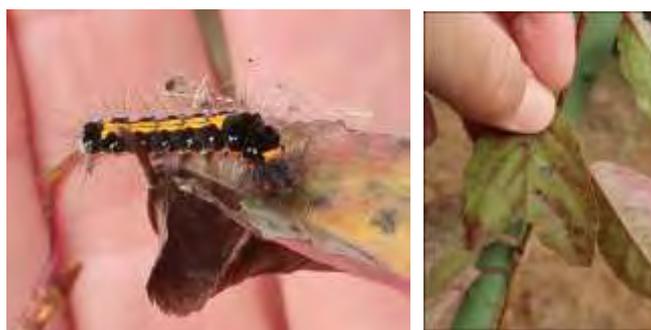
圃場においてはモンシロドクガが見つかった。

写真 20, 21 モンシロドクガの幼虫と葉の食痕
