ビオトープだより第61号

1. 放棄されて 10 年以上、実家の里山の手入

副会長、北海道・東北地区委員長、主席BA、(株)エコリス 佐竹一秀

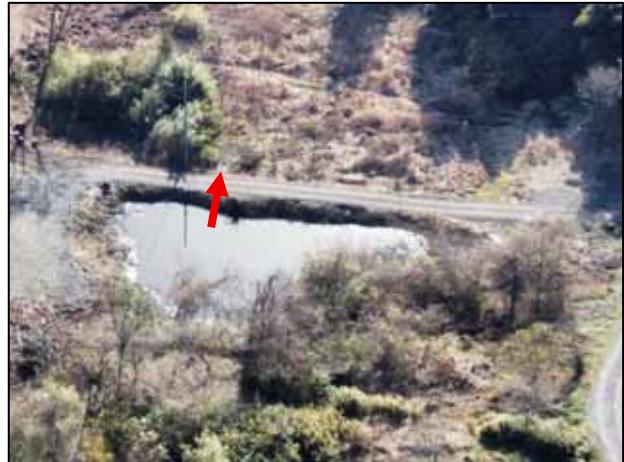
右上の写真は浚渫前の空撮ドローン写真です。池の大きさは東西方向（写真の左右）で40m、南方方向は20m程あります。その下は2023年秋、我が家のために池にかご罠を設置した時のものです。水が少ない時期ではありましたが、水深5~10cm程しかなくかご罠を完全に水没させられませんでした。ため池を掘ってから約50年、これまでに池干しや浚渫を行ったことはなく、周りからの土砂や落ち葉が流入、堆積で底なし沼状況となっています。このまま放置するとさらに水深が浅くなり、湿地状態になります。湿地環境も重要ですが、これまであったため池や開放水面を必要としている生き物もいます。なお、水田の再開は予定していませんので、水を確保する必要はありませんが、生物多様性確保の観点からも水辺環境は残しておくことは重要と考え、ため池の浚渫を行う事としました。

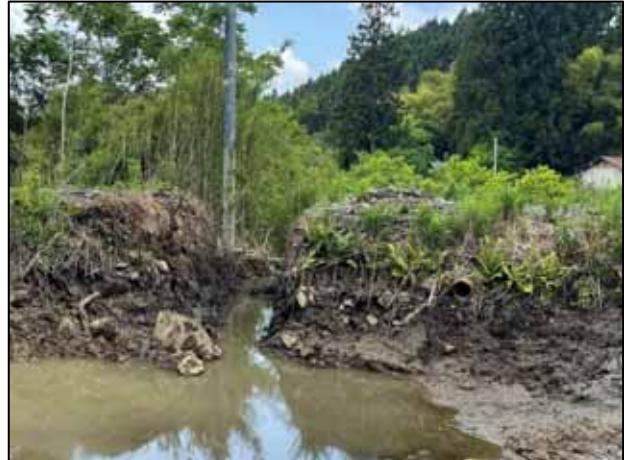
2024年の春、工事業者さんに話をすると、まずは堆積している底泥量を把握するために池の水を抜きたいとの事でした。ちょうど井戸改修で重機を使っていたので、右上の空中写真（ため池上空）の赤線部分で道路を切って、矢印の方向に水を抜いてもらう事にしました。道路を切った状態が右の写真です。少し底泥を除去すると、50年前

に掘った時の底部、固い粘土の層が出てきました。その面までの底泥の厚さを計ったところ、深い部分で 80cm 以上もありました。

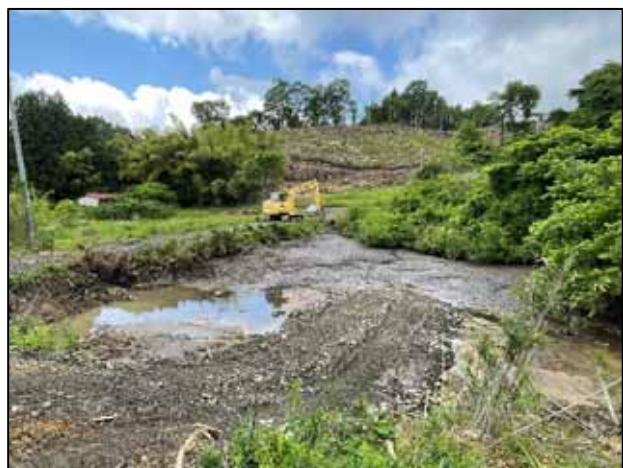
道路を切り、水を抜き、泥の量を確認し、と、ここまでやってしまったので、もう先に進むしかありません。まずは、池の中央部まで重機が稼働できるように道を作ります（右の写真）。そこから周辺の底泥を南側に移動させ、浚渫した底泥は隣接したくぼ地 2 か所に埋める事にしました。また、ため池の北側はヤナギの低木やクルミの木が生えているので、その手前の底泥を一部残しながら、陸地と接続させるエコトーン（移行帯）とする事にしました。

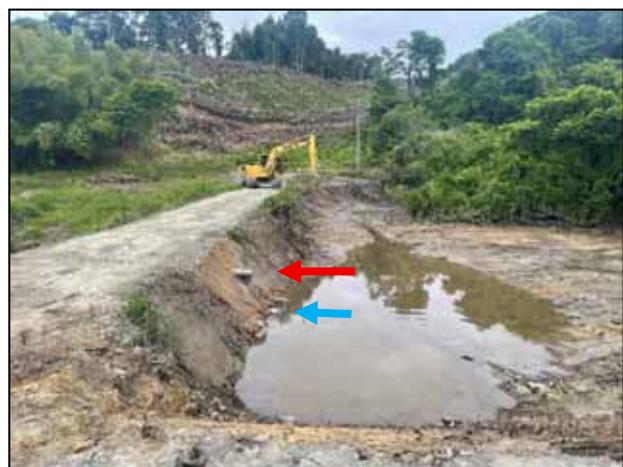
右の写真が浚渫完了後（2024 年初夏）の写真です。手前側が最も深くなっています。オーバーフロー（赤矢印）まで水が溜まると、水深約 95cm です。写真で底土の見えている付近は 60~70cm の水深になります。なお、ため池の水の排水部分は 2 口とし、オーバーフロー時の排水管（赤矢印）と池干し用の排水管（青矢印）の 2 本設置してもらいました。

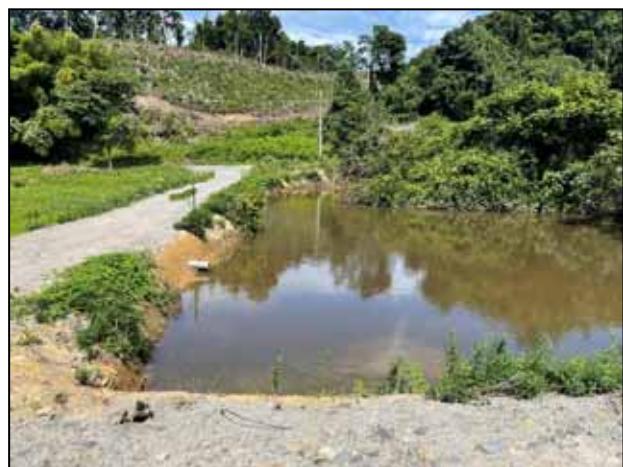
右下の写真は満水時の状況です（2024 年初夏）。今後の生物の生育・生息状況に期待していますが、アメリカザリガニ、ウシガエルの侵入も想定されます。これら外来種の動向は次の機会に報告します。

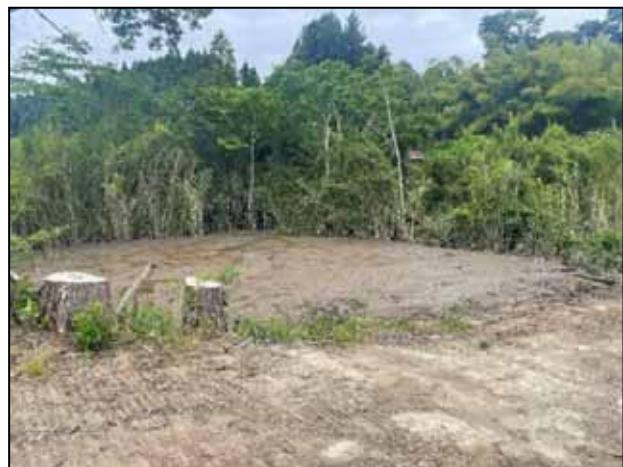
右の写真は浚渫土を投棄した場所の状況です。中央のドロドロが浚渫土で、この泥の中にはいろいろな植物の種（埋土種子）が入っています。このまま放置して、発芽させてみました。その結果についても、次の機会に報告します。
