# NPO法人 日本ビオトープ協会 (2015.5.10) ビオトープアドバイザー用 ・ 技術メモ No.4

## 「生物多様性保全のための現地保全種の移植について」 “希少植物 水田雑草の保全” 現地調査～保存～水田の復元～利活用」

NPO 法人日本ビオトープ協会  
技術副委員長 西川 博章

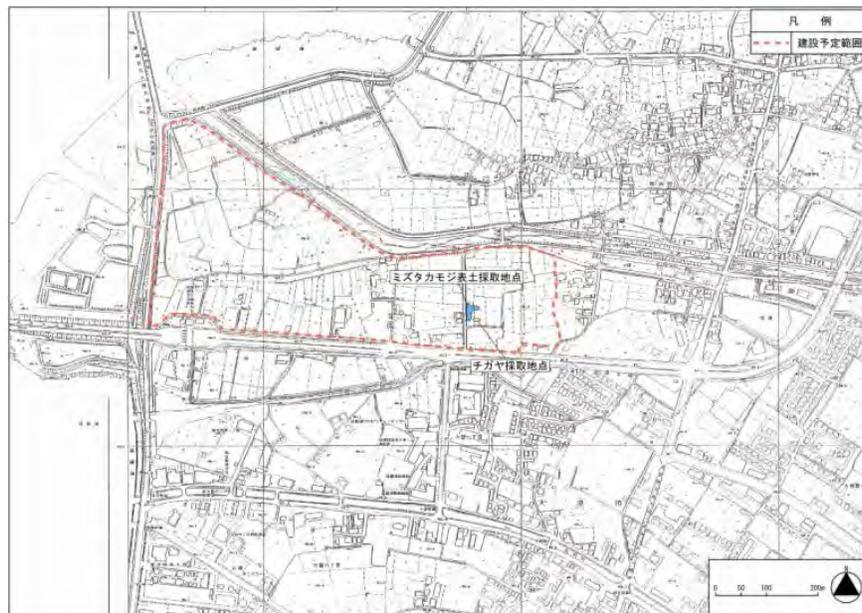
図 1.1 表土採取地点[ミズタカモジ確認地]

建設予定地内でミズタカモジが確認された地点は図 1.1 に示すとおりです。

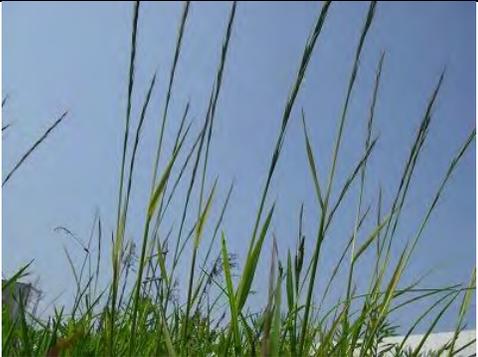
<p>生育個体</p>	<p>2007年5月、未圃場整備の水田畦や休耕田に散在する個体群を確認した。本種の生育地で確認した伴生種は、オオジシバリ、ムツオレグサ、ムラサキサギゴケ、アゼスゲ、コオニタビラコ、タネツケバナ、セリ等である。</p>

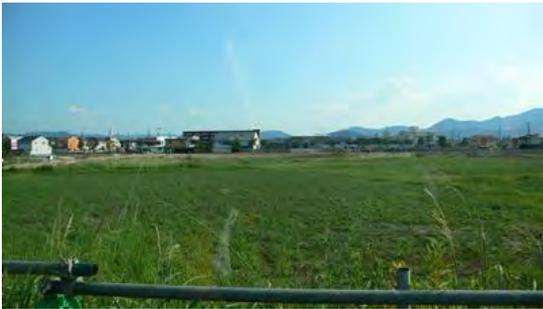
<p>生育環境(水田)</p> <p>◆撮影場所：イオンモール草津建設予定地内</p> <p>◆撮影月日：2007年5月23日</p>	<p>県内の分布情報</p> <p>県内での記録は、蒲生郡安土町下豊浦、草津市新浜町(イオンモール草津建設予定地内)の2カ所。</p> <p>出典</p> <ul style="list-style-type: none"> <li>・藤井伸二(2002)水生生物からみた内湖の生物多様性の解析。滋賀県琵琶湖研究所委託研究報告書。</li> <li>・滋賀県(2005), 滋賀県で大切にすべき野生生物</li> </ul>
	<p>重要性<sup>注)</sup></p> <p>RDB 全国:絶滅危惧Ⅱ類                      RDB 近畿:絶滅危惧種 A                      RDB 滋賀:絶滅危惧種</p>

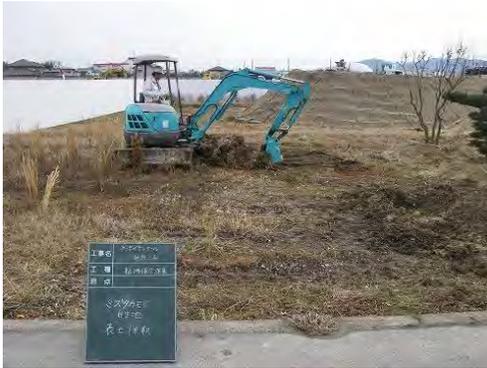
ミズタカモジ確認地点とその周辺の表土をバックホーを用いてはぎ取りました。表土のはぎ取りは約5cmの深さまで行いました。はぎ取りの範囲はおおよそ幅3m、長さそれぞれ10mのL字型であり、移植数量は約3.25 m<sup>3</sup>となります。運搬した表土は仮設圃場が完成するまでの間、表面が乾かないよう十分気をつけながら保管しておきました。

表土のはぎ取り  
(平成20年2月2日撮影)

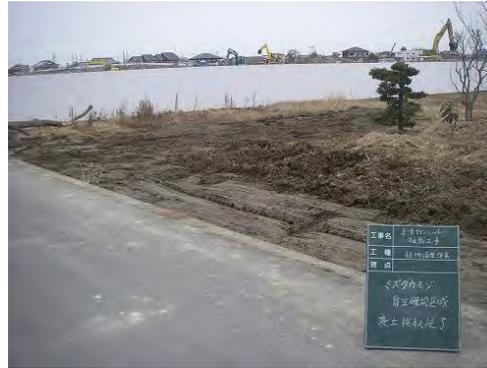
はぎ取り完了後  
(平成20年2月2日撮影)

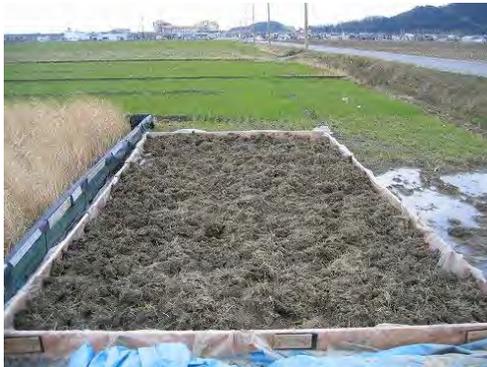
仮設圃場は県内の水田の一面を利用して作成しました。広さ約4m×8mの範囲を、高さ約0.2mで区切りそこにビニールシートを敷き、水保ちを確保しました。完成した仮設圃場に土壌を敷き均し、表土の養生を開始しました。

仮設圃場への蒔きだし後  
(平成20年2月15日撮影)

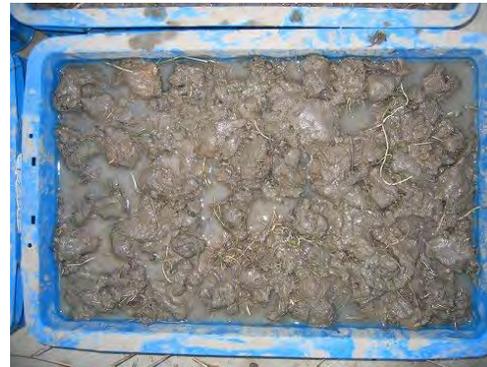
また、土壌の養生方法に変化を持たせるため、表土の一部を仮設圃場近くのビニールハウス内でカラーコンテナ容器へ蒔きだし養生しました。養生に用いたカラーコンテナ容器は大きさ約30cm×50cm、深さ10cmであり、全部で15トレー蒔きだしました。

カラーコンテナ容器への蒔きだし  
(平成20年2月12日撮影)

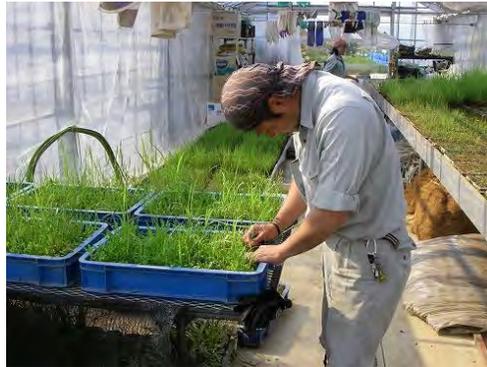
外来植物は、ネズミホソムギ、チクゴスズメノヒエ、シロツメクサ、セイタカアワダチソウ、ハルジオン、ギョウギシバなどが確認されました。確認したものは直ちに駆除し、成長して根が広がることや種を落とすことを防ぐよう努めました。駆除の際、地上部のみではなく必ず根から抜くことを徹底しました。

写真 1.1 外来種駆除の様子（平成 20 年 4 月 28 日撮影）

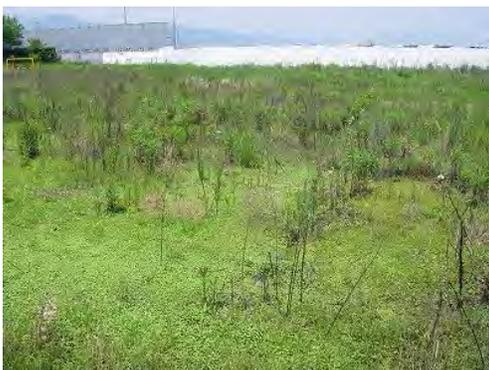
平成 20 年 5 月 16 日に建設予定地を踏査しミズタカモジの再確認調査を行いました。その結果、新たに建設予定地の 1 カ所でまとまったミズタカモジを確認することができました。新たに確認したミズタカモジは株の周りの土ごと掘り取り、プランターにて保管・養生しました。保管しておいた株は「里地水田ゾーン」へ移植することとしました。

ミズタカモジ確認地点  
（平成 20 年 5 月 16 日撮影）

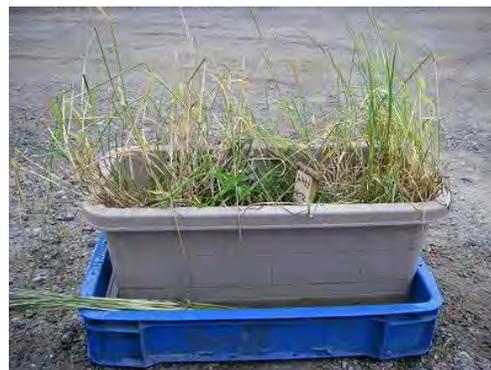
株保護の様子  
（平成 20 年 5 月 19 日撮影）

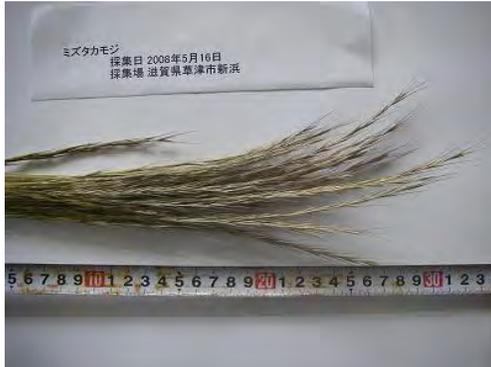
また、保管・養生している株になった種子についても、採取し保管しました。

種子採取  
(平成 20 年 5 月 28 日撮影)

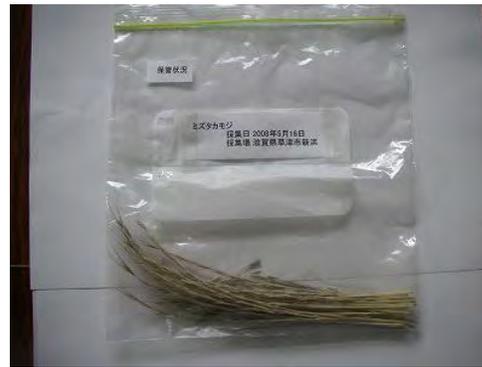
種子保管の様子  
(平成 20 年 5 月 28 日撮影)

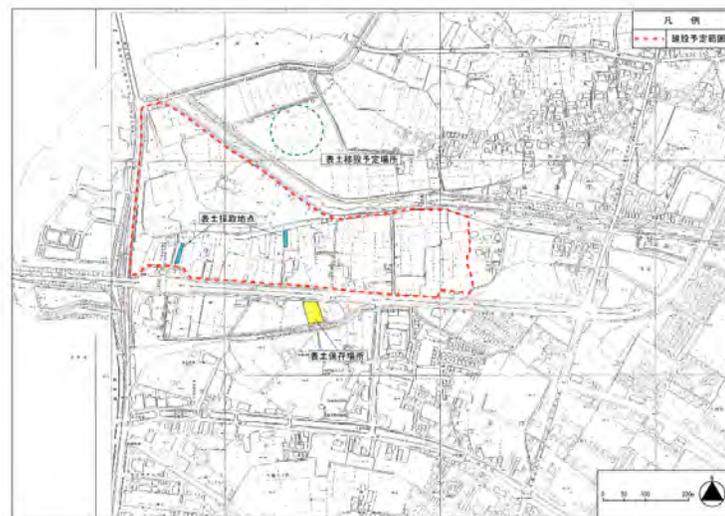
図 1.2 畑土採取地点

改変前に近隣住民の方が耕作で利用していた畑土の表土の一部を周辺農地へ再利用することにしました。畑土の表土を剥ぎ取り、一時的に保管場所へ移しました。保管状況を下記に示します。保存している畑土の一部については、狼川右岸側の耕作地へ運搬し、近隣住民の耕作に再利用されました。また、敷地内で計画している里地・水田ゾーンの水田部の創出に際しても、表土資源を用いました。

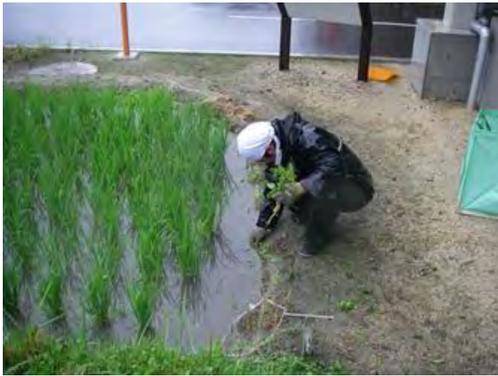
外来雑草の除草作業
