NPO 法人 日本ビオトープ協会 (2018.10.12) ビオトープアドバイザー用 ・ 技術メモ No. 7

「台風 21, 24 号による樹木の倒伏、幹折れ等の被害について」

NPO 法人日本ビオトープ協会

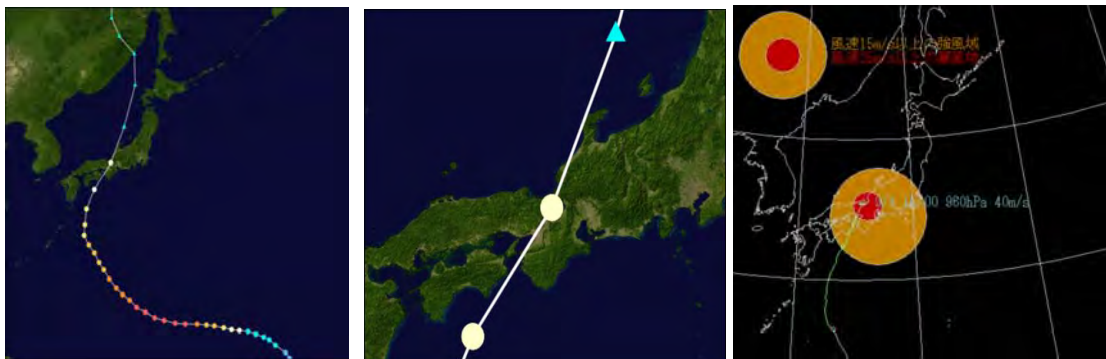
図 1,2,3 台風 21 号の経路、関西地区横断経路と強風域・暴風域（赤）

台風 21 号は 9 月 4 日 12 時頃に徳島県南部に上陸し、14 時に神戸再上陸し、9 月 5 日 9 時には間宮海峡に達しました。大阪から中部圏をまっすぐ横切っています。大阪通過時に 950~960hPa の強さです。全国気象観測地点 100 箇所（近畿 33, 東海 21, 北麓 12 など）で観測史上最大の瞬間風速（大阪 47.4m、彦根 46.2m/s）を記録しています。

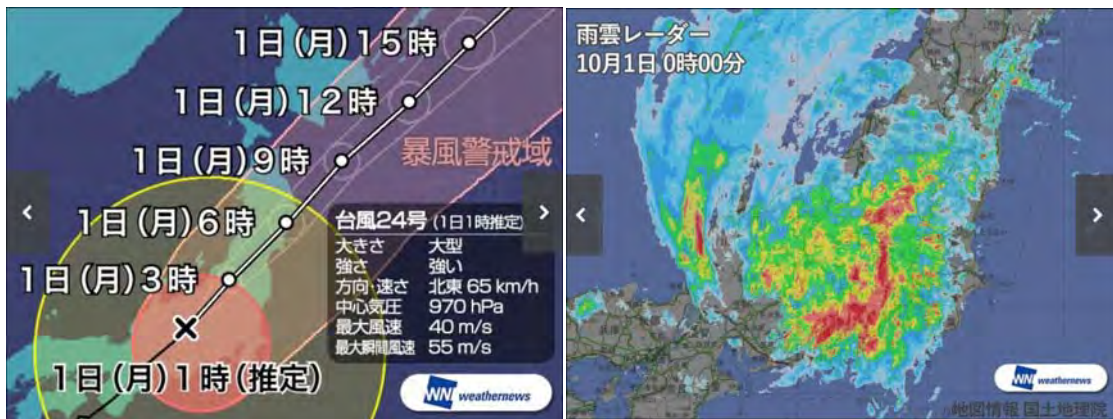
図 4.5 台風 24 号の進路、大きさと暴風雨圏（ウエザーニュースより）

図 4,5 は台風 24 号の大きさと進路等（ウエザーニュースの 10 月 1 日 0 時、1 時）ですが、中部～関東圏への激しさが分かります。台風は進路に向かって東側から風が巻き込みます。関東地方では内陸を台風が通過した場合太平洋側からの巻き込む風が強く、台風が目が過ぎた後に雨がやむことが多く、その場合潮風害が最も出やすい結果になります。東京では台風 24 号のあとかなり内部まで片側が茶色の状態の樹木が多々見られています。東京、八王子の最大瞬間風速も 45.6m/s であり、観測史上 1 位とのことです。
